# Klimaschutz

## Energetische Sanierung von erhaltenswerten Altbauten in Freiburg

Mehrfamilienwohnhaus  
Wohnen/Gewerbe in  
der Wiehre, Erwinstraße

## Komplettsanierung mit Solarnutzung

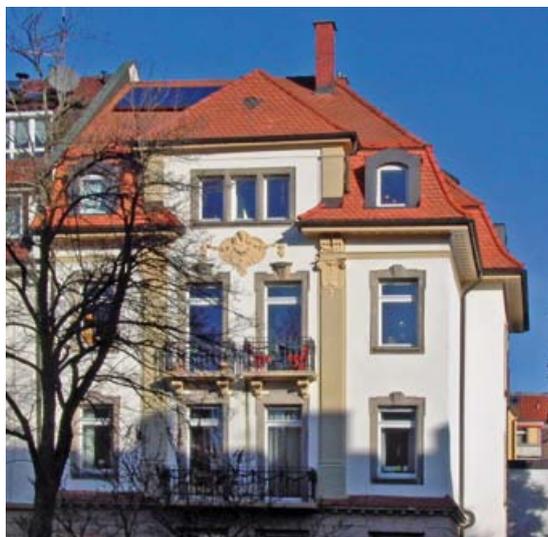
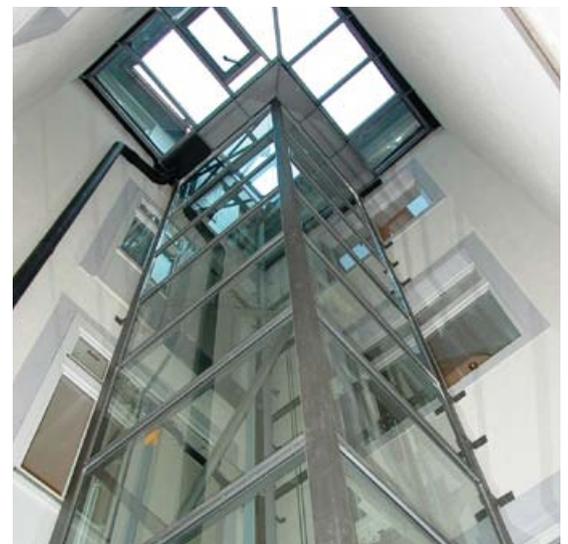
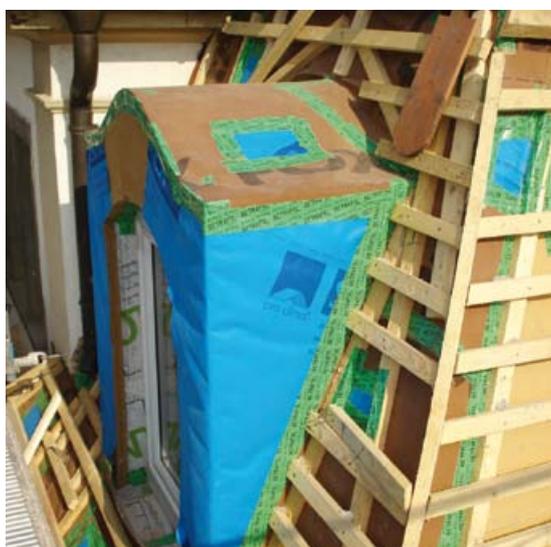
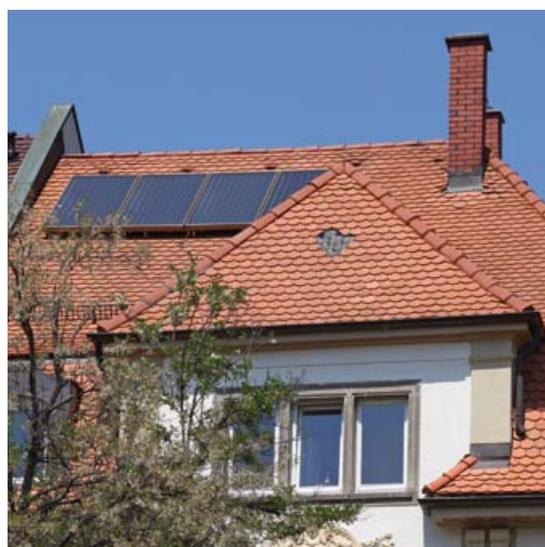
von links:  
Straßenfassade mit Stuckornamenten  
Neu integrierter Aufzug im ehemaligen Innenhof  
Detail der Dachsanierung, Solaranlage

Die Montage von vier genehmigungspflichtigen Solarkollektoren mit einer Gesamtfläche von 8,32m<sup>2</sup> auf der südseitigen Dachfläche zur Straße hin erfolgte mit Zustimmung und frühzeitiger Beratung der Denkmalschutzbehörde. Eine Zustimmung war möglich, weil die Anlage keine erhebliche Beeinträchtigung darstellt. Die gewonnene Solarenergie dient zur Unterstützung der Warmwassererzeugung. Der Pufferspeicher hat ein Volumen von 500 Litern. Der solare Anteil zur Warmwassererzeugung liegt bei mind. 60 %. Sämtliche Leitungen für Heizungsvor- und -rücklauf wurden erneuert und entsprechend der gültigen EnEV gedämmt. Die vorhandenen Rippenheizkörper aus den sechziger Jahren wurden gegen Röhrenradiatoren getauscht.

Die ehemaligen Außenwände zum Innenhof wurden zu Innenwänden. Im Innenhof erfolgte der Einbau eines Aufzuges mit direktem Zugang aus den jeweiligen Wohnungen über zusätzliche Wohnungseingangstüren. Historische Wände zwischen Wohnräumen und dem Treppenhaus wurden raumseitig mit einer schalldämmenden Vorsatzschale schallschutztechnisch ertüchtigt.
